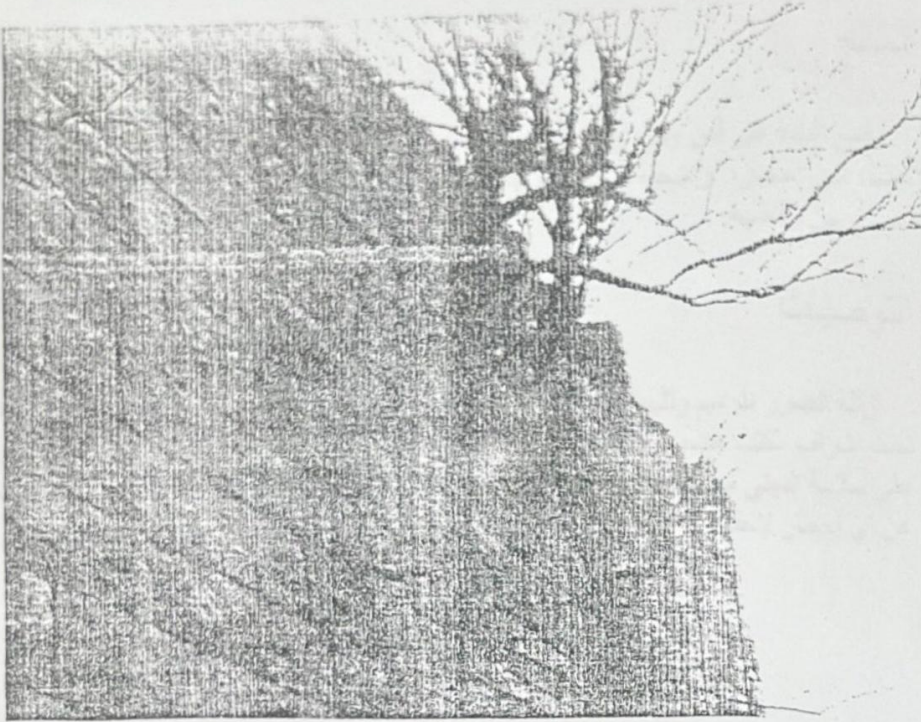
صورة (4): من الأشجار اللوزية من شارع الحجر

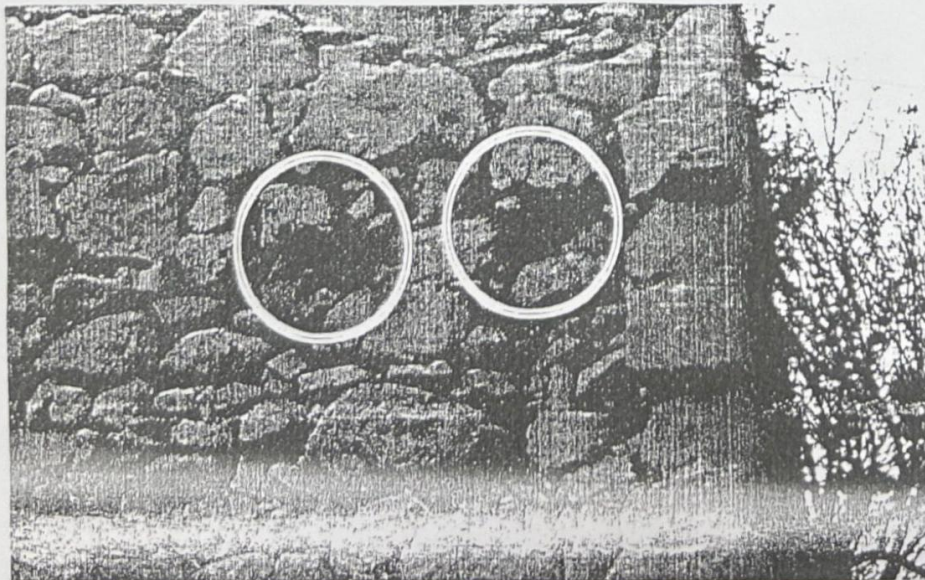
ومن الواضح من واجهة البناء أن من منطقة الحضر، طين كحل وحجر الشجر لوزية تمت  
ازالتها من فترة وتؤدي إلى دفع الحجر ومن ثم سقوطه كما هو مبين في الصورة رقم (5).

صورة (5): الأشجار اللوزية التي تمت إزالتها.
